**KEMENTERIAN LINGKUNGAN HIDUP DAN KEHUTANAN
DIREKTORAT JENDERAL PENGELOLAAN DAS DAN REHABILITASI HUTAN
BALAI PENGELOLAAN DAS WAEHAPU BATU MERAH**

**RANCANGAN KEGIATAN
PENANAMAN REHABILITASI HUTAN MANGROVE
TAHUN 2023**

BLOK	:	WELUTU
FUNGSI KAWASAN	:	HP (HUTAN PRODUKSI)
KPH	:	KEPULAUAN TANIMBAR
DESA	:	WELUTU
KECAMATAN	:	WER MAKTIAN
KABUPATEN/KOTA	:	KEPULAUAN TANIMBAR
PROVINSI	:	MALUKU
DAS	:	WAE KELIBINGAN
LUAS	:	20 Ha

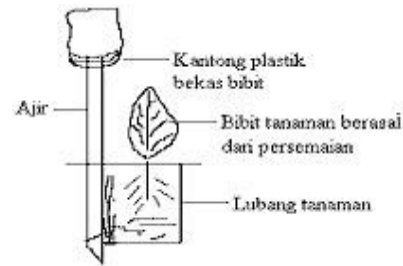
Gambar 3.1. Penanaman dengan menggunakan bibit

Berdasarkan kondisi lapangan maka pola tanam yang dilaksanakan adalah pola tanam murni yaitu penanaman merata dan atau penanaman strip (jalur) pada lokasi tanam yang telah disiapkan sesuai dengan rancangan yang ditetapkan. Sebelum dilaksanakan penanaman terlebih dahulu dilakukan penggalian lubang tanam yang disesuaikan dengan ukuran polybag. Adapun contoh penanaman seperti gambar 3.1. Saat penanaman sebaiknya polybag jangan dilepas, tetapi hanya dirobek bagian bawahnya saja supaya media tanam yang berupa lumpur tidak terlepas. Adapun contoh penanaman seperti gambar berikut 3.1:

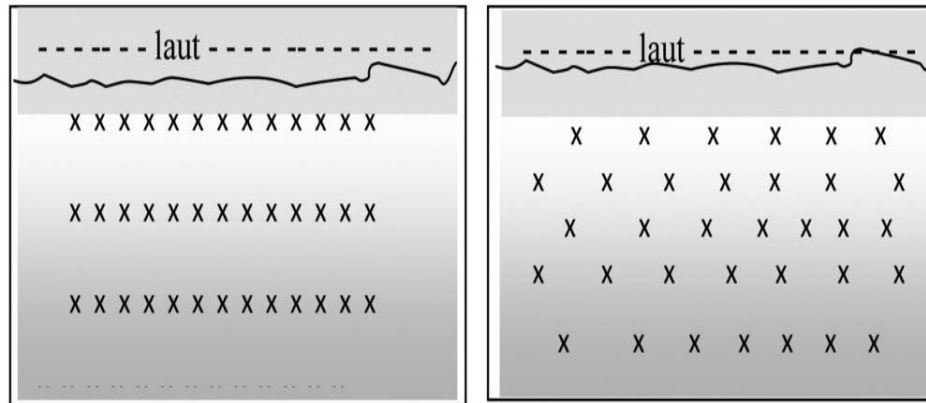
Gambar 3.2. Contoh Pola Tanam Murni

Bentuk penanaman kegiatan rehabilitasi hutan mangrove disesuaikan dengan kondisi lahan. Pola penanaman yang dilakukan pada umumnya dapat dilihat pada gambar 3.2.

Pola/jarak tanam bisa berbeda mengikuti kondisi lokasi.
