KEMENTERIAN LINGKUNGAN HIDUP DAN KEHUTANAN
DIREKTORAT JENDERAL PENGELOLAAN DAS DAN REHABILITASI HUTAN
BALAI PENGELOLAAN DAS DAN HUTAN LINDUNG BONE BOLANGO

RANCANGAN KEGIATAN REHABILITASI HUTAN MANGROVE
TAHUN ANGGARAN 2022

Desa : Dambalo
Kecamatan : Tomilito
Kabupaten : Gorontalo Utara
Propinsi : Gorontalo
DAS : SWP DAS Molantadu
Luas : 15 Ha
Pelaksana : Kelompok Tani Mangrove Lestari

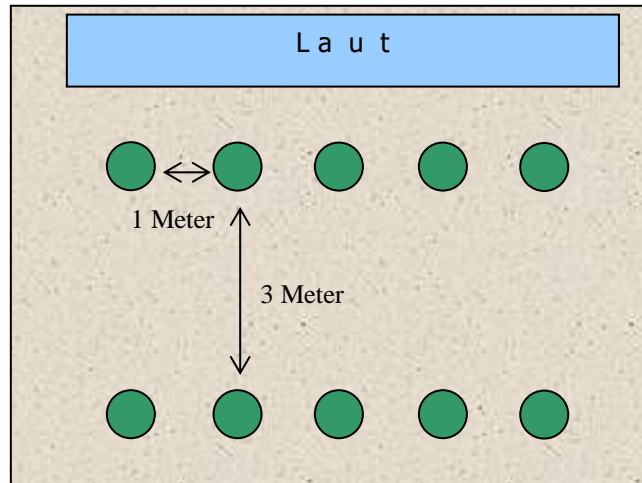
Gambar 1. Pola Tanam Murni

Gambar dan pola tanaman disajikan sebagai berikut :

- 2) Pelaksanaan penanaman di dalam kawasan hutan dan di luar kawasan hutan pada ekosistem pantai dilakukan dengan menerapkan jenis tanaman dan pola tanam sebagaimana pola tanam diatas yaitu pola murni.

- 3) Rehabilitasi Hutan Mangrove dilaksanakan dengan pola tanam murni sebanyak 3.300 batang/ha.
- 4) Persen tumbuh saat penilaian dan penyerahan pekerjaan penanaman tahun pertama paling sedikit 75 % dari jumlah yang ditanam.

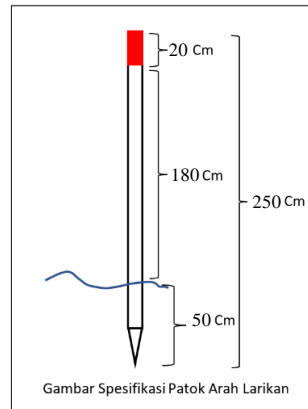
Gambar 2. Spesifikasi Patok Arah Larikan

Untuk penentuan arah larikan dan jalur tanaman yakni jalur tanam dibuat searah garis pantai atau melintang arah pasang surut dengan bantuan tali dan kompas. Patok arah larikan terbuat dari bahan bambu atau kayu yang ujung satu sisi diruncingkan agar memudahkan dalam pemancangan ke dalam tanah. Patok arah larikan dibuat dengan ukuran panjang total $\pm 2,5$ Meter dan ditancapkan tegak lurus dengan bagian yang tertanam di dalam tanah sepanjang ± 50 cm dan dilakukan pengecatan warna merah bagian atas sepanjang ± 20 cm.

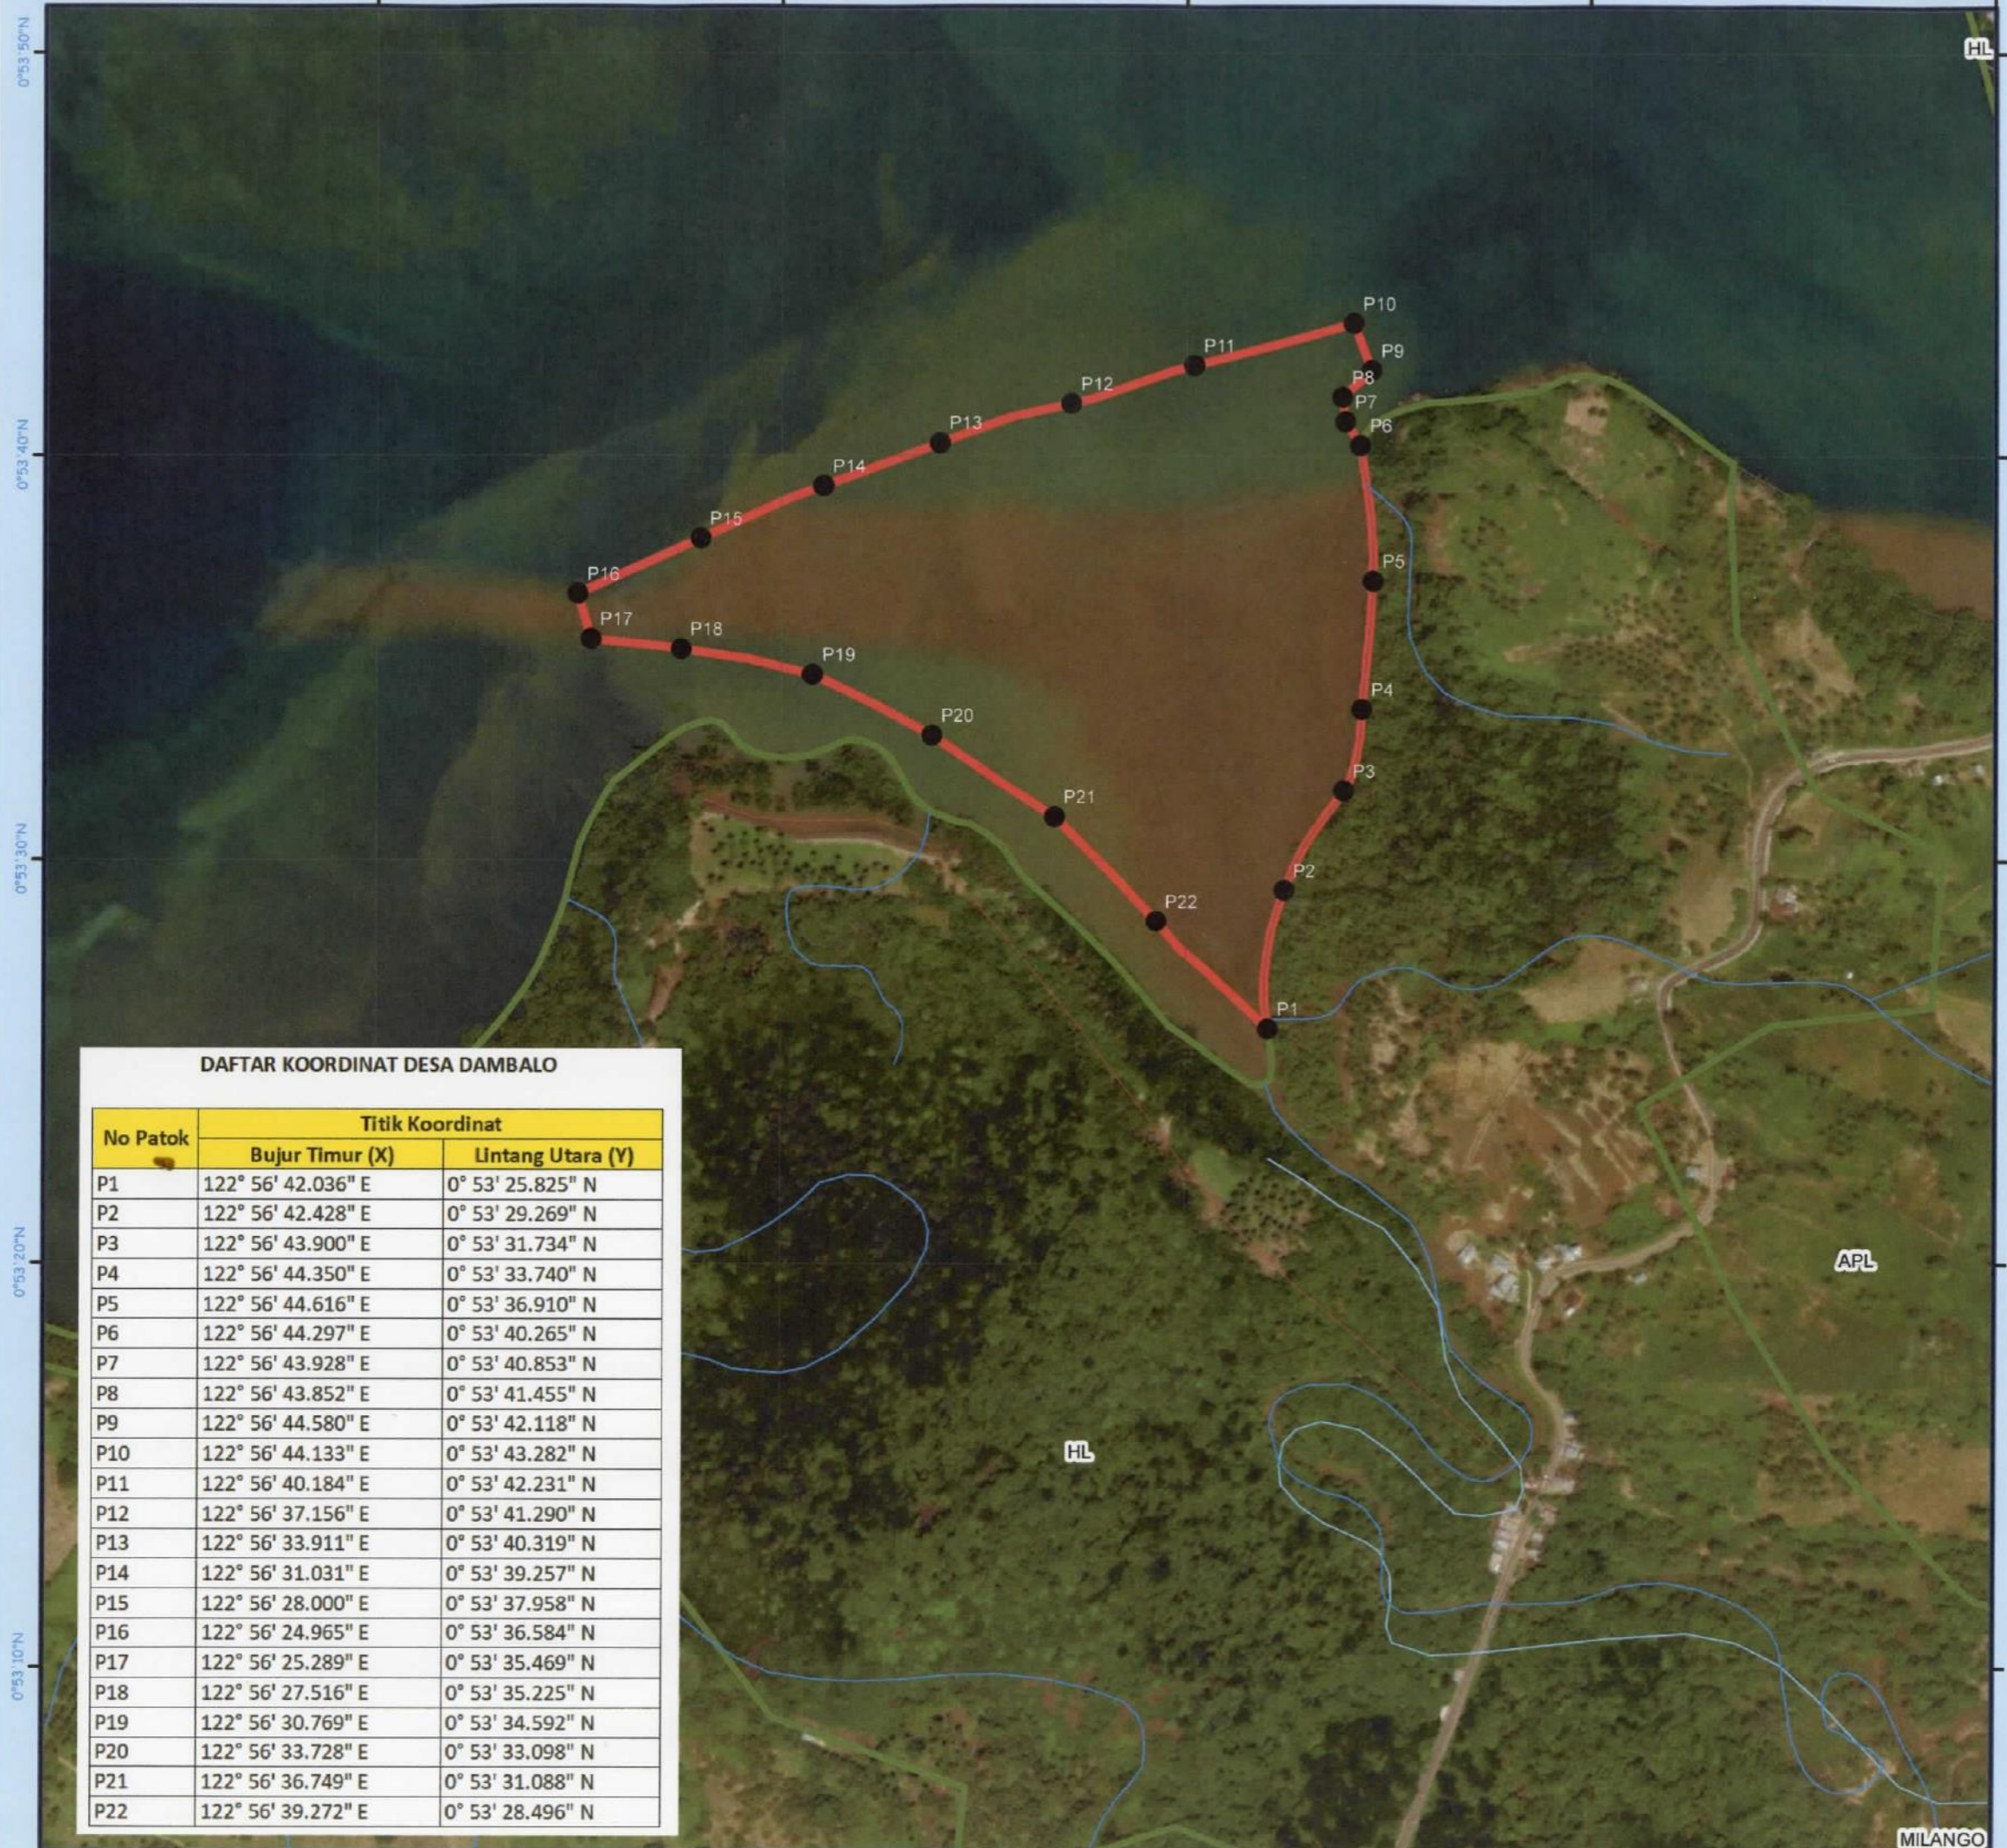
PETA RANCANGAN KEGIATAN REHABILITASI HUTAN MANGROVE TAHUN 2022

SKALA 1:5,000

- Jalan
- Sungai
- Lokasi RHL Mangrove
- HK
- HL
- APL
- P1,P2.....Dst : Patok Batas Lokasi

No Patok	Titik Koordinat	
	Bujur Timur (X)	Lintang Utara (Y)
P1	122° 56' 42.036" E	0° 53' 25.825" N
P2	122° 56' 42.428" E	0° 53' 29.269" N
P3	122° 56' 43.900" E	0° 53' 31.734" N
P4	122° 56' 44.350" E	0° 53' 33.740" N
P5	122° 56' 44.616" E	0° 53' 36.910" N
P6	122° 56' 44.297" E	0° 53' 40.265" N
P7	122° 56' 43.928" E	0° 53' 40.853" N
P8	122° 56' 43.852" E	0° 53' 41.455" N
P9	122° 56' 44.580" E	0° 53' 42.118" N
P10	122° 56' 44.133" E	0° 53' 43.282" N
P11	122° 56' 40.184" E	0° 53' 42.231" N
P12	122° 56' 37.156" E	0° 53' 41.290" N
P13	122° 56' 33.911" E	0° 53' 40.319" N
P14	122° 56' 31.031" E	0° 53' 39.257" N
P15	122° 56' 28.000" E	0° 53' 37.958" N
P16	122° 56' 24.965" E	0° 53' 36.584" N
P17	122° 56' 25.289" E	0° 53' 35.469" N
P18	122° 56' 27.516" E	0° 53' 35.225" N
P19	122° 56' 30.769" E	0° 53' 34.592" N
P20	122° 56' 33.728" E	0° 53' 33.098" N
P21	122° 56' 36.749" E	0° 53' 31.088" N
P22	122° 56' 39.272" E	0° 53' 28.496" N
