**RANCANGAN REHABILITASI HUTAN MANGROVE  
TAHUN ANGGARAN 2021**

Desa	: Leboto
Kecamatan	: Kwandang
Kabupaten	: Gorontalo Utara
Propinsi	: Gorontalo
DAS	: SWP DAS Posso
Luas	: 15 Ha
Pelaksana	: Kelompok Oayuwa

**PETA RANCANGAN TEKNIS  
REHABILITASI HUTAN MANGROVE  
TAHUN 2021**

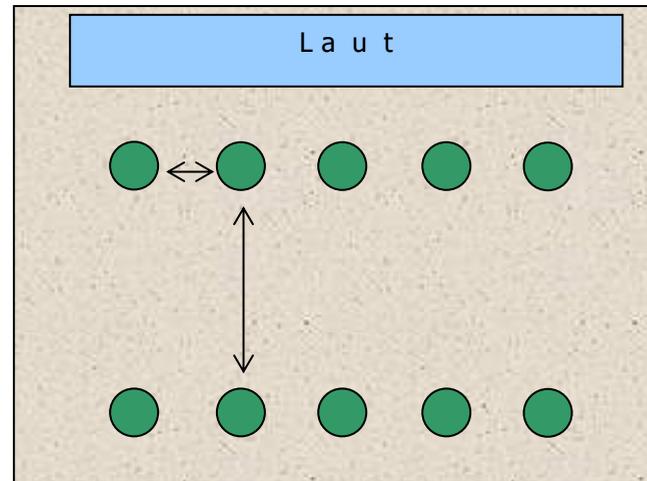
Gambar 1. Pola Tanam Murni

Sedangkan Pola tanam yang digunakan pada Kegiatan Rehabilitasi Mangrove menggunakan pola Pola tanam yang digunakan dalam kegiatan rehabilitasi hutan mangrove ini adalah menggunakan pola murni dengan sistem jalur. dengan jumlah tanaman sebanyak 3.300 batang/ha atau sejumlah 49.500 Btg untuk luasan 15 ha dan belum termasuk bibit sulaman 10 %. Gambar dan pola tanaman disajikan sebagai berikut :

- 2) Pelaksanaan penanaman di dalam kawasan hutan dan di luar kawasan hutan pada ekosistem pantai dilakukan dengan menerapkan jenis tanaman dan pola tanam sebagaimana pola tanam diatas yaitu pola murni.

- b) Penanaman dengan pola murni yaitu penanaman 3.300 btg/Ha.
  - c) Pada areal yang peka terhadap ombak, jika diperlukan bibit diikat dengan ajir.

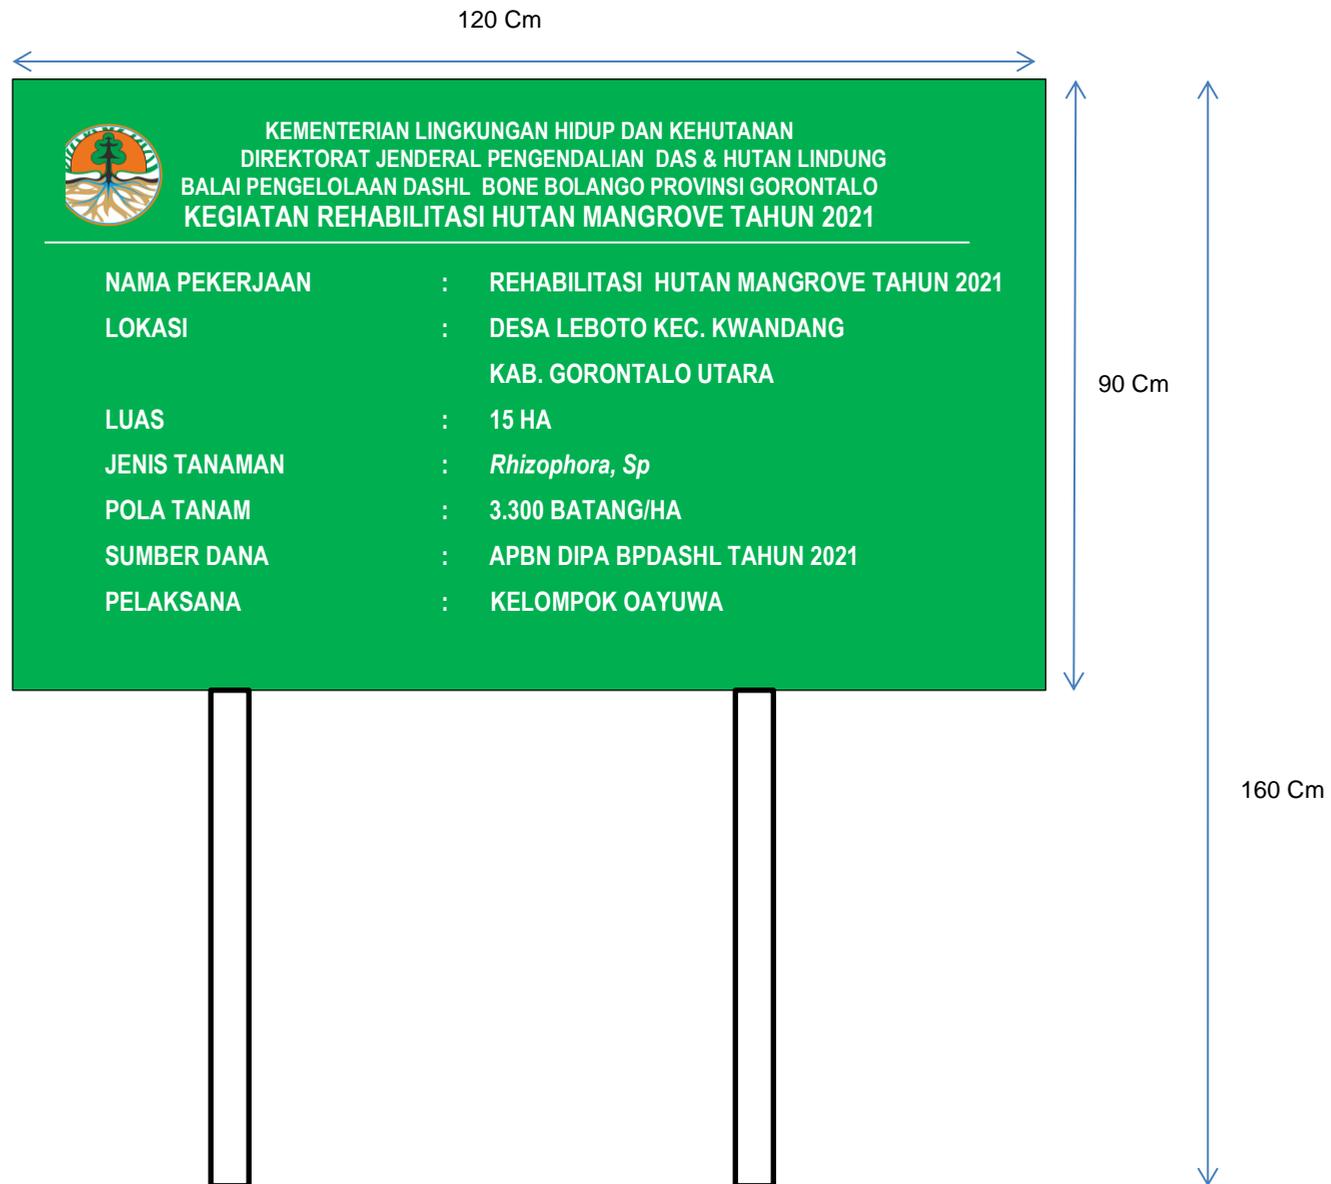
Lampiran 2. Gambar dan Spesifikasi Papan Kegiatan

Papan kegiatan dipasang ditempat yang strategis yang merupakan jalan utama menuju lokasi rehabilitasi hutan mangrove. Papan kegiatan berukuran 120 cm x 90 cm dengan tinggi 250 cm dari permukaan tanah. Papan dicat warna hijau tua dengan tulisan berwarna putih sebagaimana pada lampiran.

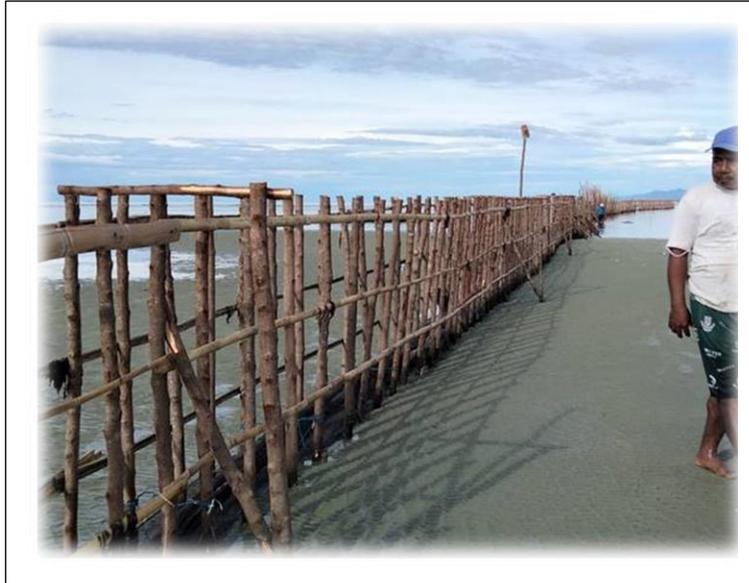
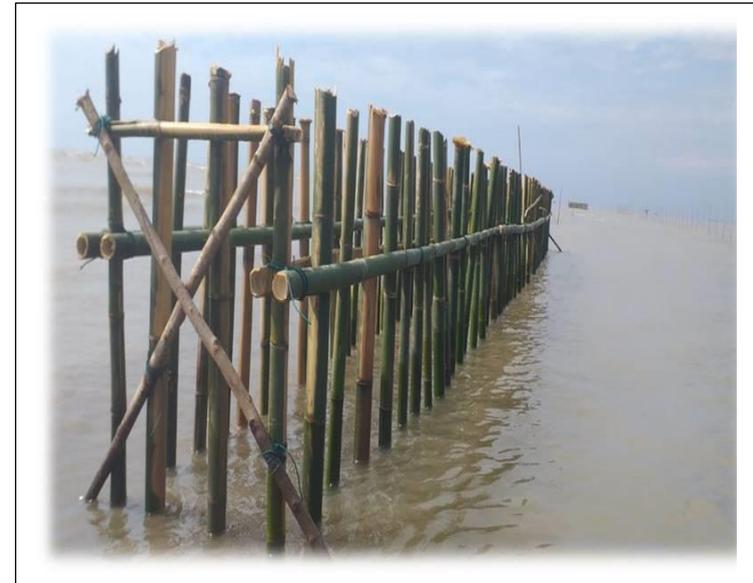
Lampiran 3. Gambar Pelindung Tanaman/Peredam Ombak

Penanaman pada areal yang rawan gerakan air laut, jika diperlukan dapat dibuat pagar pengaman/pelindung tanaman/peredam ombak. Pelindung tanaman mangrove berfungsi melindungi tanaman mangrove dari hempasan ombak dan angin. Pelindung tanaman ini terbuat dari bambu atau kayu. Pelindung tanaman ini disesuaikan dengan situasi lokasi penanaman dan ketersediaan anggaran. Pelindung tanaman sebagaimana pada Lampiran 3.

Kegiatan pengangkutan bibit dilaksanakan pada saat akan dilakukan penyulaman tanaman pada Pemeliharaan Tahun II, yang kemudian dipasang perlindungan tanaman untuk mencegah tanaman terganggu oleh arus dan ombak.

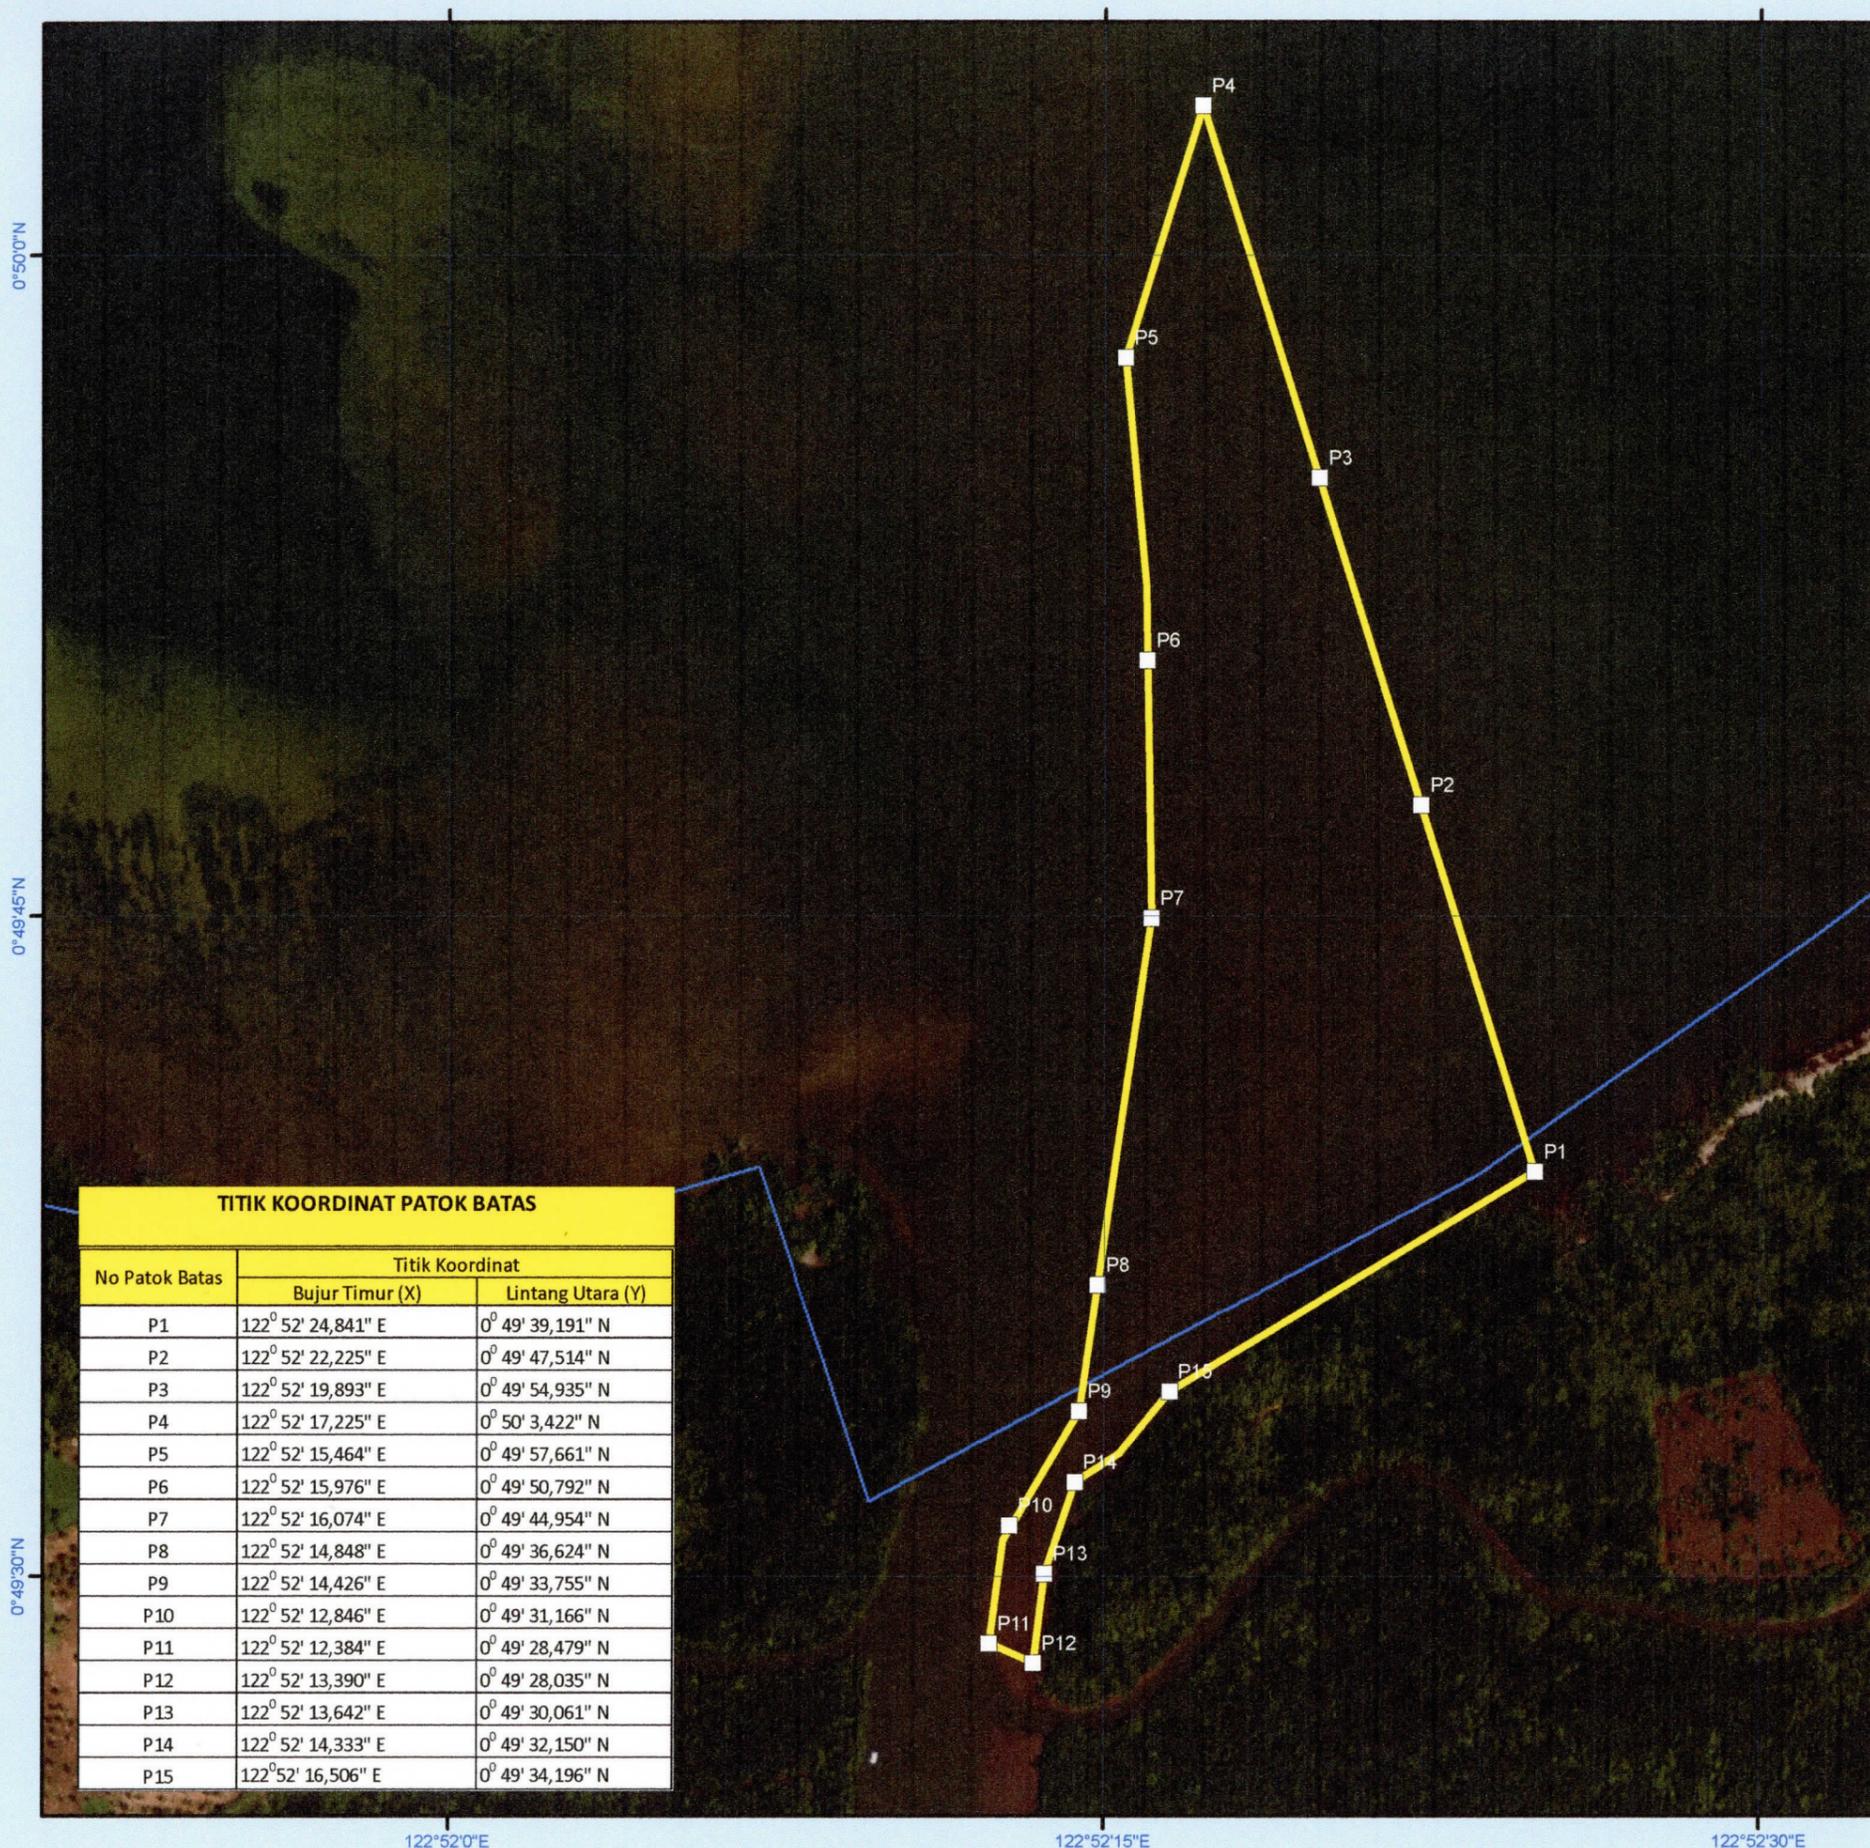
Desa : Leboto  
Kecamatan : Kwandang  
Kabupaten : Gorontalo Utara  
Prop : Gorontalo  
Luas : 15 Ha  
Pola : Murni  
Kelompok : Oayuwa

- P1, P2.....dst : Patok Batas Lokasi
- Lokasi Rehabilitasi Hutan Mangrove

No Patok Batas	Titik Koordinat	
	Bujur Timur (X)	Lintang Utara (Y)
P1	122° 52' 24,841" E	0° 49' 39,191" N
P2	122° 52' 22,225" E	0° 49' 47,514" N
P3	122° 52' 19,893" E	0° 49' 54,935" N
P4	122° 52' 17,225" E	0° 50' 3,422" N
P5	122° 52' 15,464" E	0° 49' 57,661" N
P6	122° 52' 15,976" E	0° 49' 50,792" N
P7	122° 52' 16,074" E	0° 49' 44,954" N
P8	122° 52' 14,848" E	0° 49' 36,624" N
P9	122° 52' 14,426" E	0° 49' 33,755" N
P10	122° 52' 12,846" E	0° 49' 31,166" N
P11	122° 52' 12,384" E	0° 49' 28,479" N
P12	122° 52' 13,390" E	0° 49' 28,035" N
P13	122° 52' 13,642" E	0° 49' 30,061" N
P14	122° 52' 14,333" E	0° 49' 32,150" N
P15	122° 52' 16,506" E	0° 49' 34,196" N
